Universelt design i renovering

1940'erne og 1950'ernes murede boligbebyggelser

RENOVERINGSGUIDE

KVALITETER, UDFORDRINGER OG ANBEFALINGER

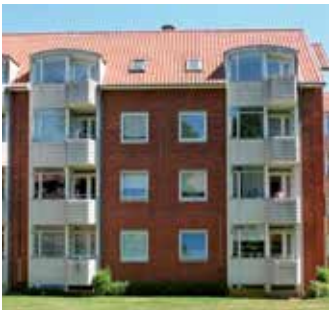
Altankarnap som påsat element i Højstrupparken, Odense.

Det typiske altan-/karnapmotiv, der kendetegner mange af bebyggelserne, kan inddeles i tre hovedtyper:

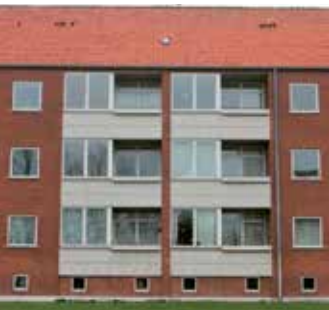
Indeliggende altankarnap i Klosterparken, Kalundborg.

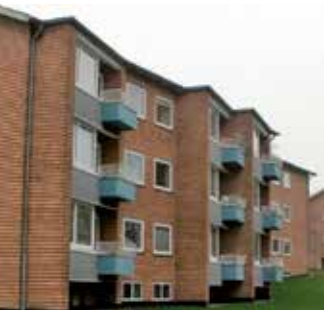
Altankarnap, der er drejet for at opnå optimale lysforhold, i bebyggelsen på Uffesvej, Viby.

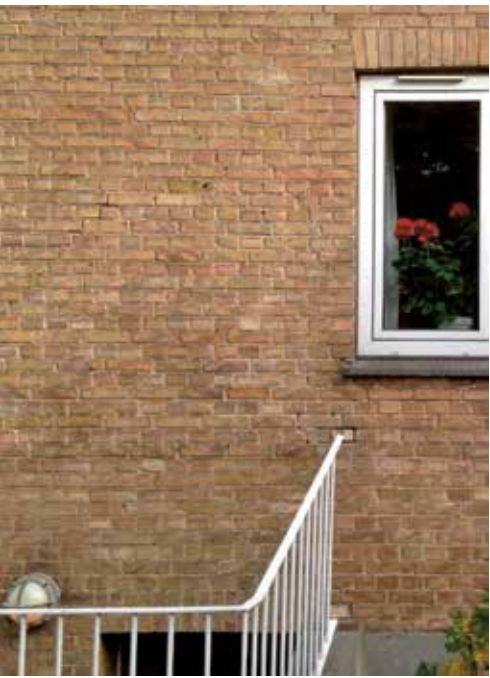
ØVERST Fortunbyen, Kgs. Lyngby. Mindre sætningsrevner uden konstruktiv betydning. Reparation, hvor jerngelænder går i murværket.

NEDERST Klosterparken, Kalundborg. Vinduer og altanfronter er skiftet. Ellers står huset originalt og er i god stand.

Der ses mindre skader i murværk, hvor jerngelændere og rækværk er muret ind, typisk ved kældernedgange. Det er ikke kritiske skader, og de er uproblematisk at udbedre.

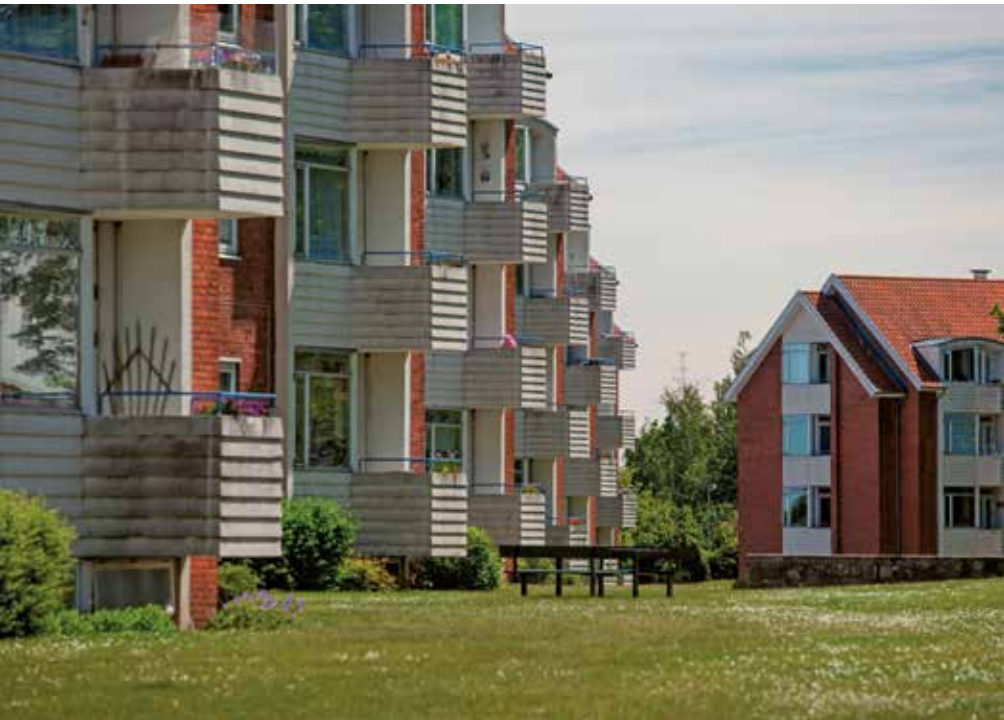
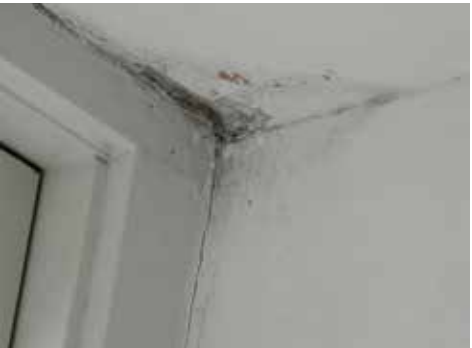
ØVERST Altanernes betondæk er støbt sammen med lejlighedens betongulv. Det skaber én af Højstrupparkens største kuldebroproblematikker.

NEDERST De faste bindere i Højstrupparkens murværk fungerer som kuldebroer, der gør lejlighedernes ydervægge kolde. Her ses konsekvensen: skimmelsvamp i et hjørne ved en ydervæg.

I den sammenhæng er kuldebroer et stort problem for periodens byggeri, og generelt er det ved altaner, karnapper og murede ydervægge, de største kuldebrosproblemer findes. Kuldebroer giver kondensdannelse, og dermed øges risikoen for råd eller korrosion af bjælkeender i træ eller jern samt for skimmelsvamp. En energioptimering, der kombinerer fjernelse af kuldebroer med efterisolering af f.eks. tagkonstruktioner og kælderlofter, kan være en skånsom måde at opnå bedre komfort og sundere indeklima i periodens bebyggelser på, fastslår Jens Østergård.

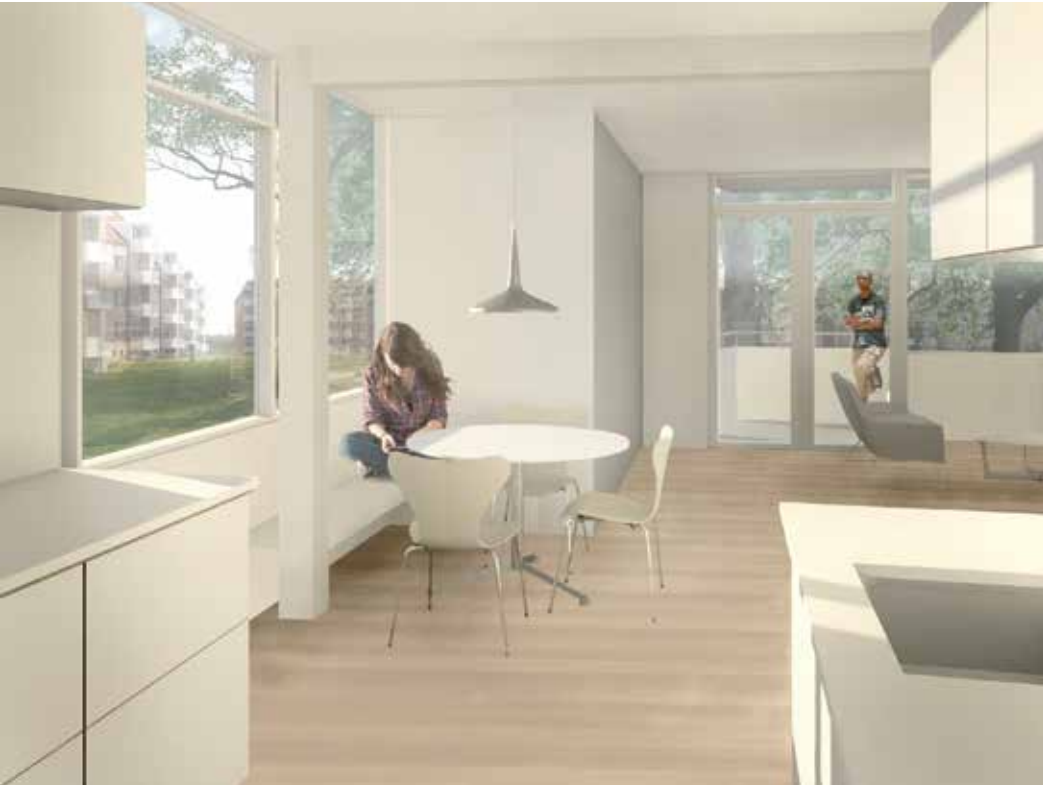
I gavllejlighederne er det planen at inddrage de eksisterende altaner i gavlen, som er meget små. I stedet etableres en større karnap, som samtidig lader mere dagslys passere ind i lejligheden.

Gavllejlighed i Højstrupparken, hvor den ene altan (en lille gavlaltan) er inddraget til karnap i det nye, store køkkenalrum. Omprogrammeringen har givet lejligheden en tidssvarende rummelighed.

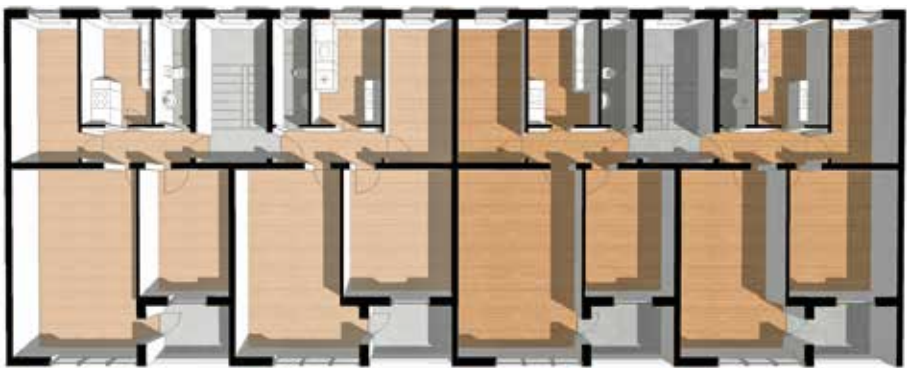
Oprindelig planløsning i Birkevænget

Lejlighederne er rummelige, men med en stram planløsning. Funktionsrum vender mod nord eller øst. De fremstår trange og utidssvarende og har sjældent indlagt varme. Stuer er orienteret mod syd eller vest. De har indeliggende altan, der vender mod de rekreative arealer.

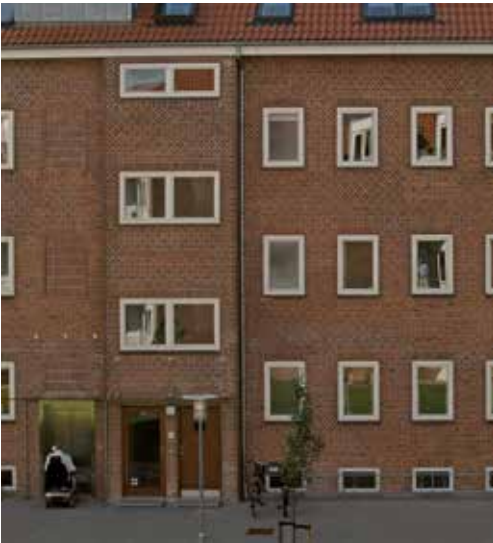
Eksempel på, at elevatoren er placeret inde i bygningen ved siden af trappeforbindelsen. Man har her inddraget noget areal i lejlighederne og derved sikret, at der er adgang til alle lejligheder for alle. Elevatorens vertikale motiv er markeret i facaden og understreger derved facadens eksisterende rytme. Eksemplet er fra Sprotoften i Nyborg, opført i 1952.

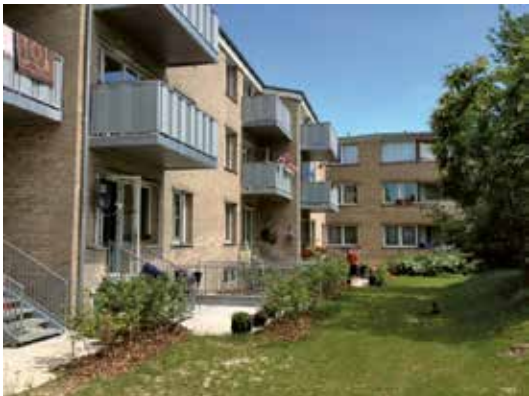
Boligerne på 1. og 2. sal har ved renoveringen fået altaner, og boligerne i stueplan har fået adgang til terræn med egen terrasse.

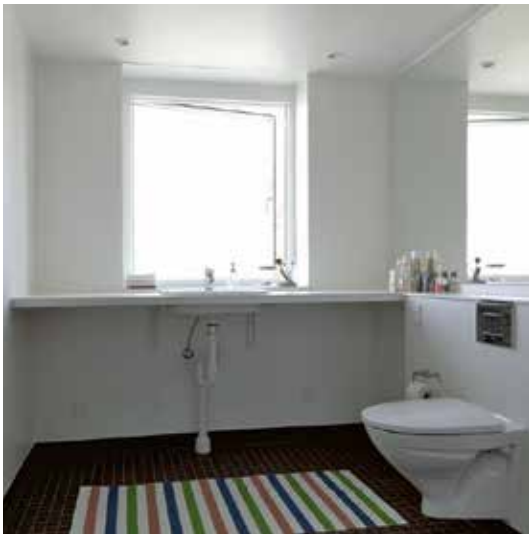
Lejlighederne har fået nye, rummelige badeværelser med plads til både vaskemaskine og tørretumbler.

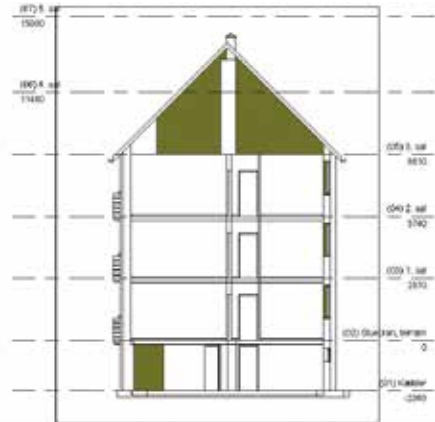
Figur 4. Lodret snit i bygning (kilde: fsb).

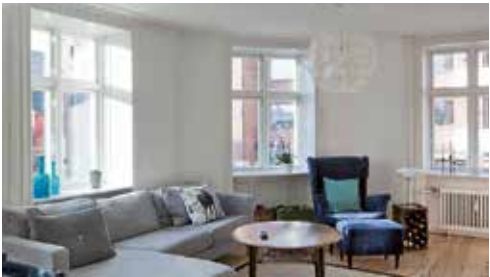
Indvendig efterisolering, billede fra Ryesgade 30. Et af de energimæssige tiltag, der var stort fokus på i dette projekt, var at få nedbragt det høje varmekonsum, blandt andet ved at isolere facaderne. For at bevare facadeudtrykket er isoleringen foretaget indvendigt, og de nye vinduer er udefra lige til de oprindelige, men indvendigt forsynet med koblede rammer med energiglas. Efter den indvendige isolering er lofternes stukgips, og der blev i den forbindelse produceret nye forme til stukken. Hensigten var, at det ikkenskulle kunne ses, at der var isoleret. Men det kan mærkes, da rummet nu kan bruges helt ud til facadevæggen – også om vinteren.

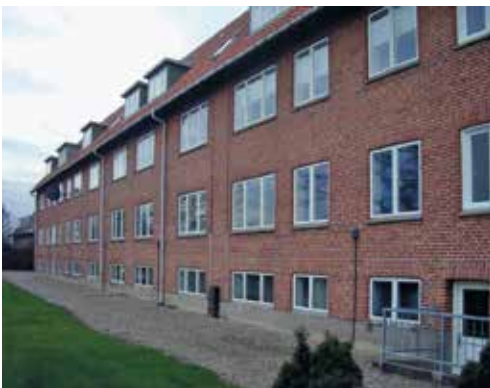
A	B	C	D
<ul style="list-style-type: none">■ Hulmursisolering af gavle med 75 mm■ Efterisolering af tagetage med 200 mm på loft, 100 mm i skunke og 75 mm i skråvægge■ Øget bygningstæthed■ Etablering af simpel udsugning■ Ny varmecentral, inkl. efterisolering af rør i kældere	<ul style="list-style-type: none">■ Forsatsrammer med energiglas■ Hulmursisolering af gavle med 75 mm■ Efterisolering af tagetage med 200 mm på loft, 100 mm i skunke og 75 mm i skråvægge■ Øget bygningstæthed■ Etablering af simpel udsugning■ Ny varmecentral, inkl. efterisolering af rør i kældere	<ul style="list-style-type: none">■ Lavenergivinduer■ Delvis udvendig efterisolering af ydervægge, gavle isoleres udvendig med 200 mm og hulmursisoleres med 75 mm■ Efterisolering af tagetage med 200 mm på loft, 100 mm i skunke og 75 mm i skråvægge■ Øget bygningstæthed■ Etablering af central balanceret ventilation med VGV■ Ny varmecentral, inkl. efterisolering af rør i kældere	<ul style="list-style-type: none">■ Super lavenergivinduer■ Total udvendig efterisolering af ydervægge med 200 mm samt hulmursisolering af gavle med 75 mm■ Efterisolering af tagetage med 400 mm på loft, 250 mm i skunke og 200 mm i skråvægge■ Øget bygningstæthed■ Etablering af decentral balanceret ventilation med VGV■ Ny varmecentral, inkl. efterisolering af rør i kældere

Figur 2. Relevante energirenoveringstiltag i forhold til kulturarvskategori.

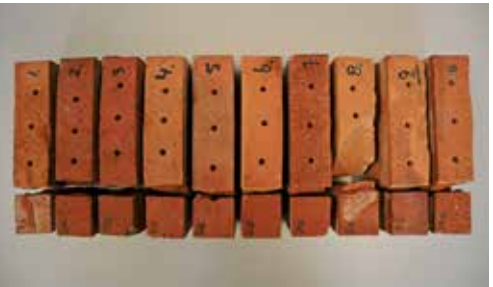
Figur 1. Sten udtaget i forbindelse med besigtigelse af boligbebyggelse fra perioden. Ud fra farven kan stenenes brændingsgrad bedømmes, og brændingstemperaturen bedømmes til at have varieret mellem ca. 850 og ca. 1050 °C. Nederst ses afhugget del af hver enkelt sten, som er genbrændt ved 1030°C. Der ses markante svind ved genbrænding, hvilket viser, at de lyseste sten har været brændt ved meget lav temperatur.

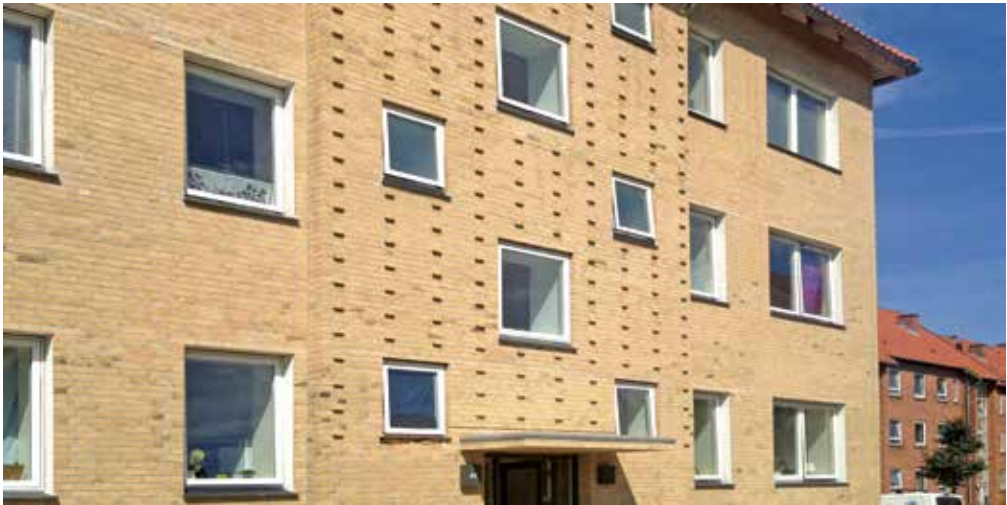
Relieffet i facaden skaber en skyggevirkning, som giver facaden dybde.
